## **RAPPORT D'INSPECTION PRÉACHAT**

**No. d'inspection: 2023000000**

**Date d'inspection: 4 septembre 2023**

**Adresse: 1 Première Rue, Ville, QC**

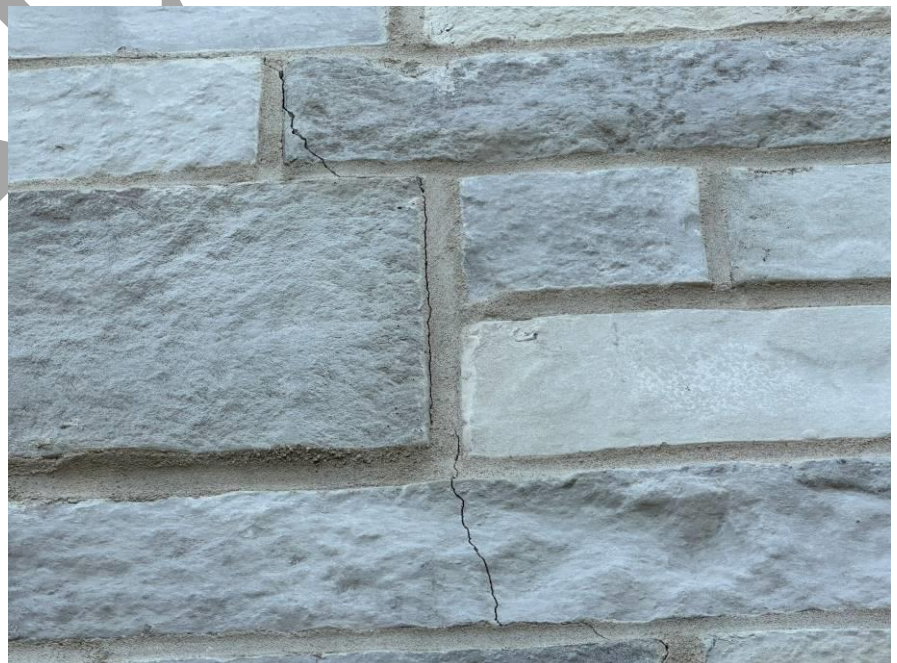
Mortier fissuré observé. Possiblement causé par un mouvement, le gel et dégel et les intempéries. Nous recommandons de refaire les joints de maçonnerie adéquatement afin d'éviter des dommages/détériorations causés par l'infiltration d'eau/humidité.  
**Nous recommandons de consulter un maçon licencié afin d'évaluer et de corriger cette situation.**

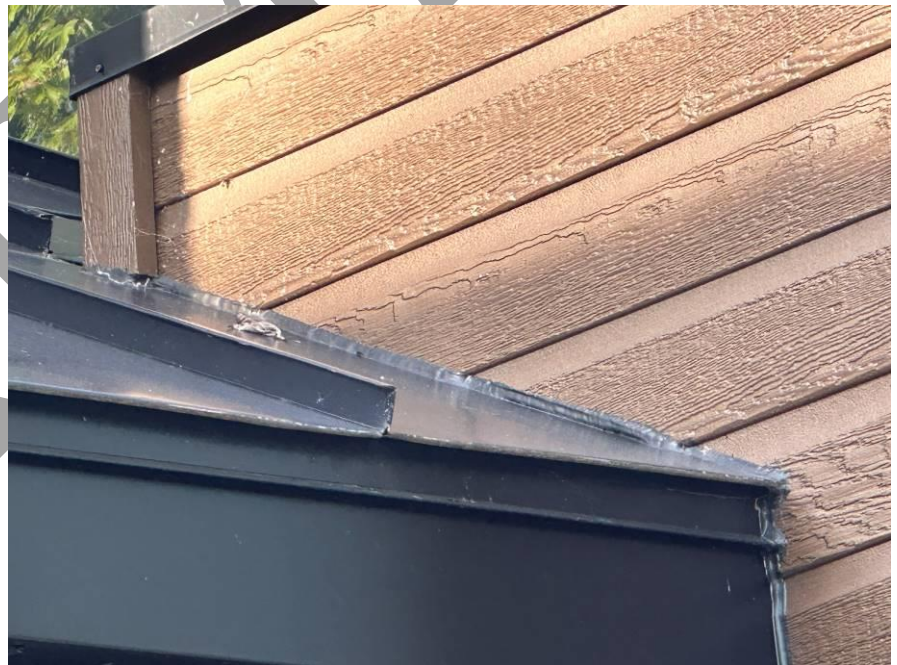
| Étape | Composante | Commentaires |
|---|---|---|
| 106.2. | Revêtement #2 | <p>Bois d'ingénierie. Le dégagement entre le recouvrement de toit et le revêtement n'est pas respecté. Il faut prévoir un dégagement d'au moins 50 millimètres (2 po) entre la surface du toit et un revêtement extérieur sensible à l'humidité. <b>Nous recommandons de consulter un entrepreneur licencié afin d'évaluer et corriger cette situation.</b></p> |

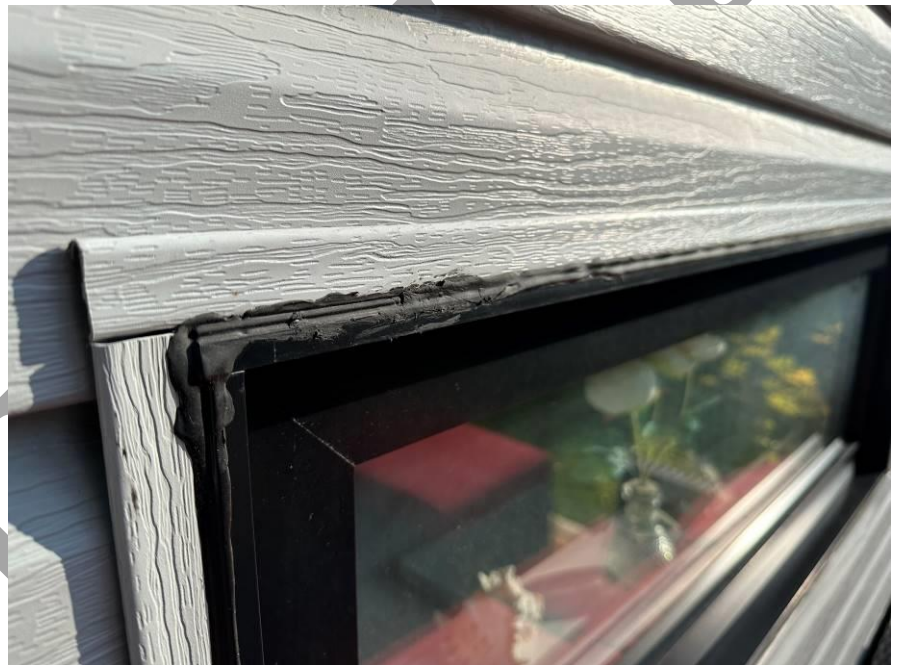
Larmier/solin manquant au-dessus des ouvertures. Ceci ne respecte pas les règles de l'art. Il y a risque d'infiltration d'eau. Nous en recommandons donc l'installation. **Nous recommandons de consulter un entrepreneur licencié afin d'évaluer/corriger cette situation.**

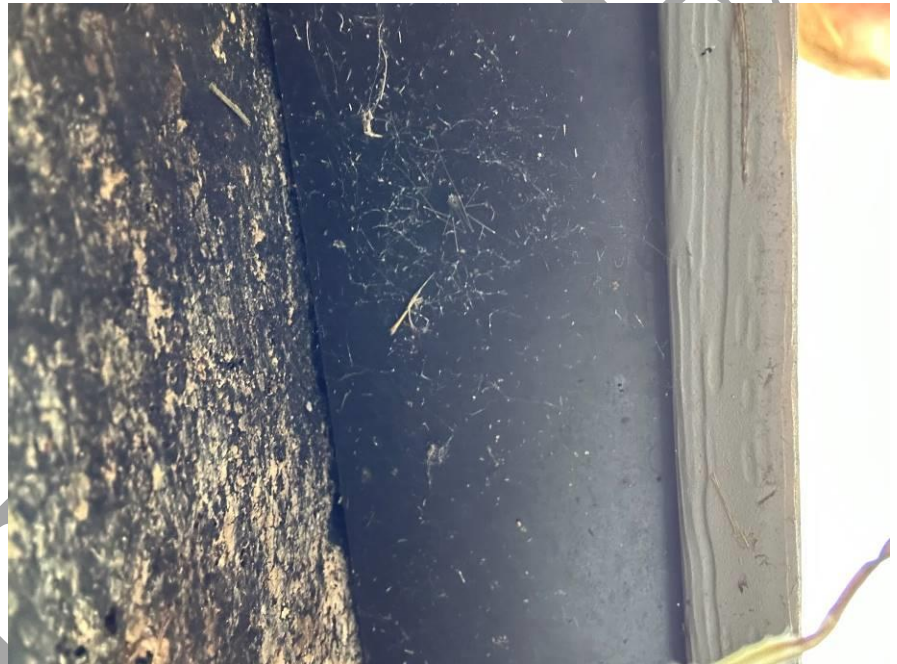
| Étape | Composante | Commentaires |
|---|---|---|
| 106.3a. | Revêtement #3 (suite) | La ventilation est obstruée/manquante derrière le revêtement. Nous recommandons de corriger ceci afin d'assurer une ventilation adéquate. <b>Nous recommandons de consulter un entrepreneur licencié afin d'évaluer et corriger cette situation.</b> |

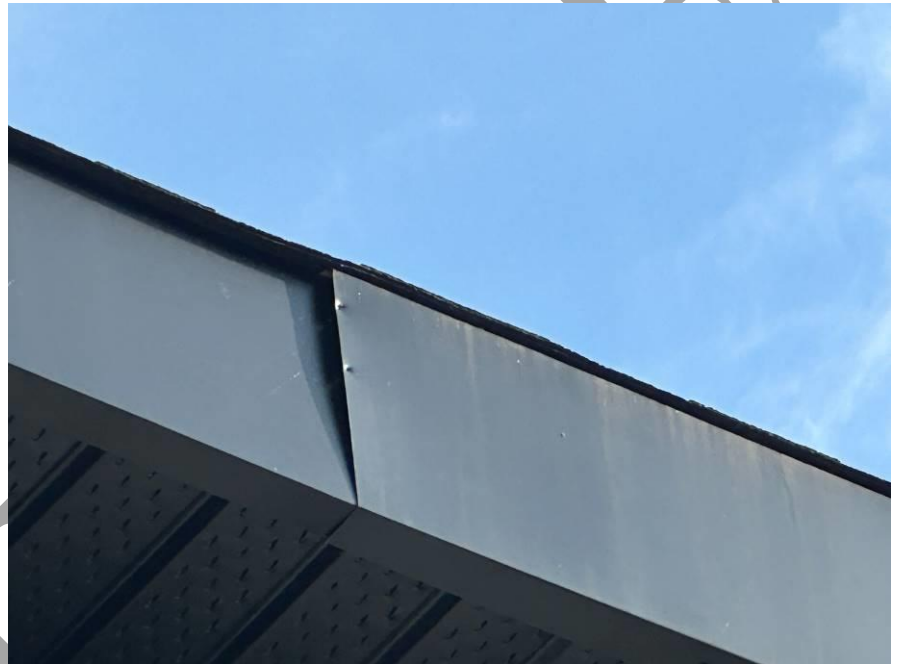
Fascias détachés observés. Nous recommandons l'exécution de travaux de réparation.

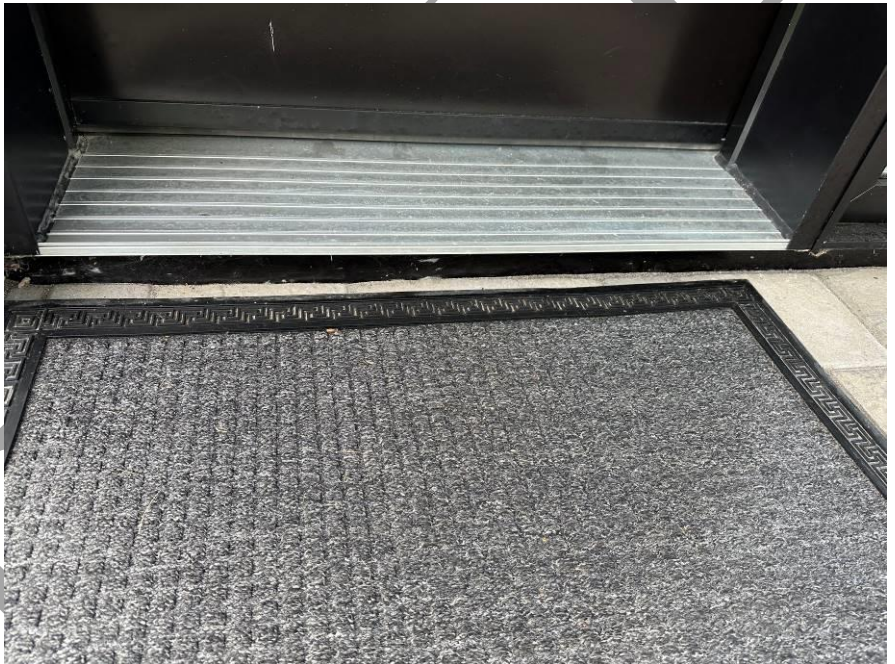
| Étape | Composante | Commentaires |
|---|---|---|
| 108. | Boîtiers de Portes et Fenêtres | <p>Métal. Vinyle.</p> <p>Dégagement inadéquat observé sous le seuil de porte. Il y a risque de dommages causés par l'infiltration d'eau. Par mesure de prévention, nous recommandons de tenir cet endroit bien scellé et bien dégagé/déneigé en tout temps.</p> |

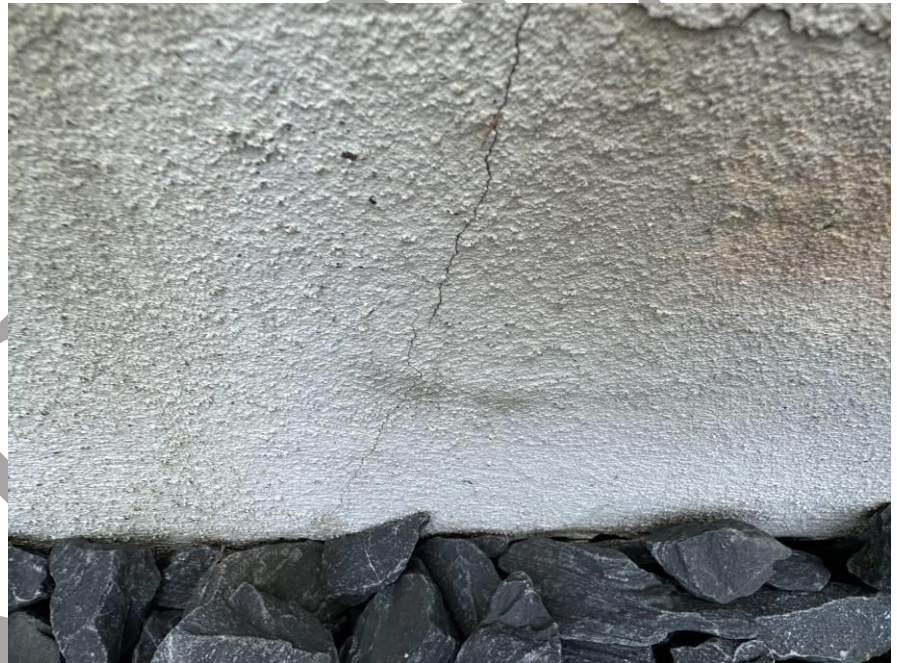
| Étape | Composante | Commentaires |
|---|---|---|
| 113. | Fondation | <p>Dalle de béton.</p> <p>Fissures de tassement observées. Il y a risque d'infiltration d'eau. Nous recommandons de réparer/sceller les fissures afin d'éviter des dommages causés par l'infiltration d'eau. <b>Nous recommandons de consulter un entrepreneur licencié afin d'évaluer et corriger cette situation.</b></p> |

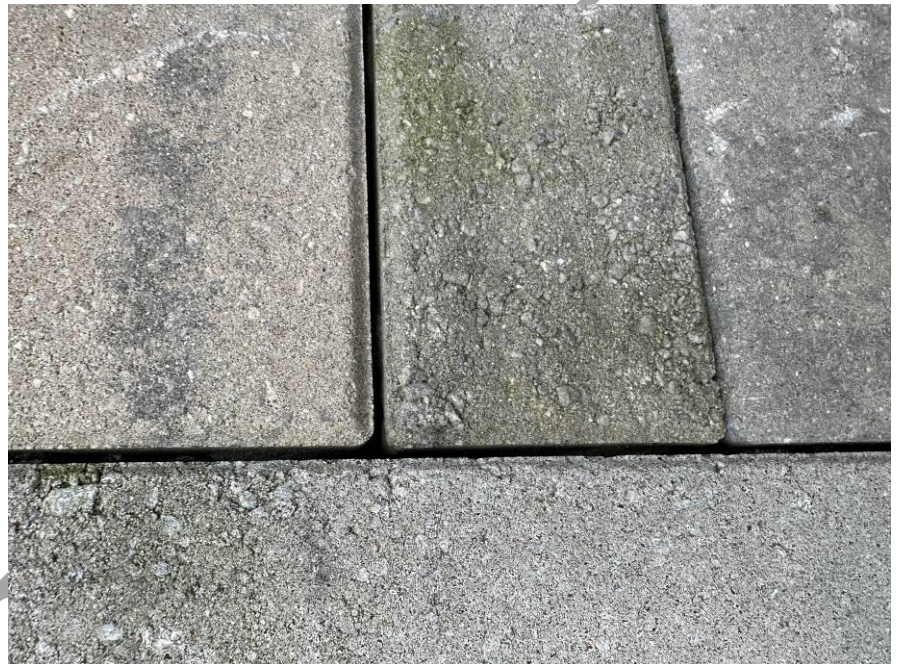
| Étape | Composante | Commentaires |
|---|---|---|
| 203. | Pont / Dalle | Pavé uni. Sable polymère manquant. Nous en recommandons l'ajout afin d'éviter l'érosion/tassement et la croissance de végétation. |

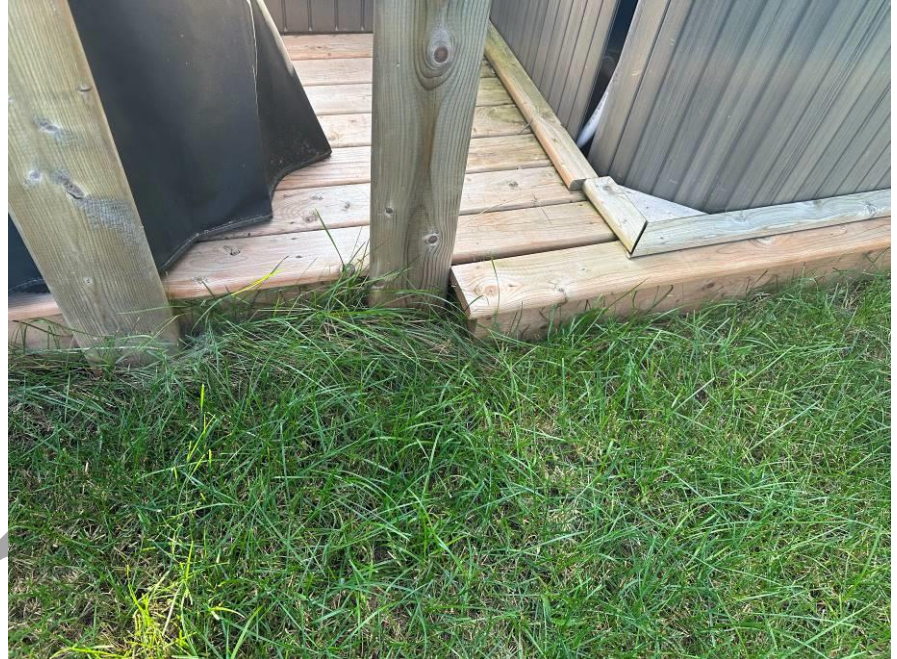
| Étape | Composante | Commentaires |
|---|---|---|
| 213. | Pont / Dalle | Bois. Contact bois/sol observé; le bois devrait être dégagé et une assise adéquate installée, s'il y a lieu, afin d'éviter la détérioration accélérée par l'eau, l'humidité et les insectes. |

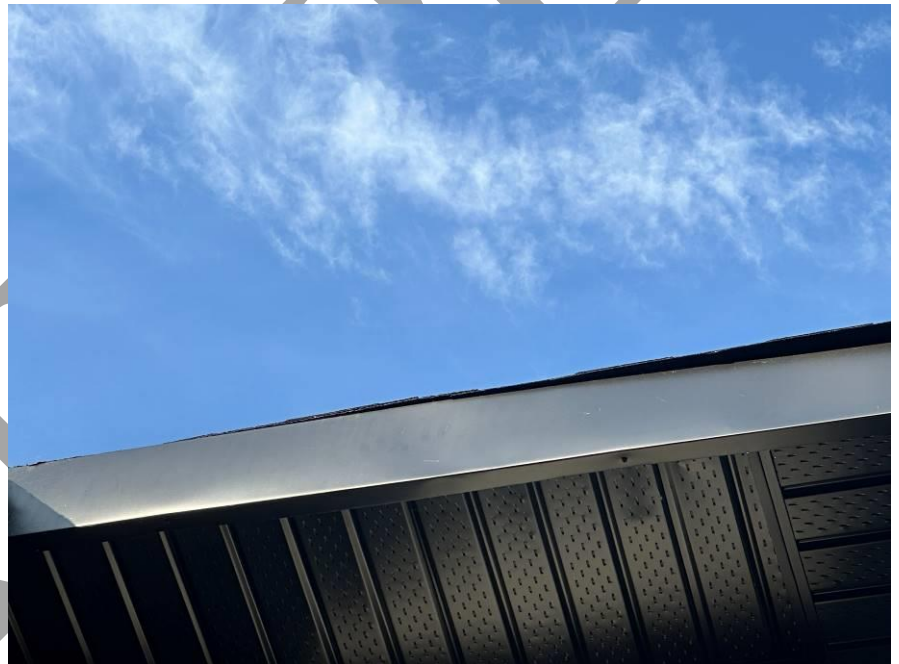
| Étape | Composante | Commentaires |
|---|---|---|
| 306. | Commentaire Toit | <p><i>Le propriétaire vendeur divulgue que le recouvrement du toit est d'origine.</i></p> <p>Le recouvrement de toit montre des signes d'usure normale pour son âge et type de construction.</p> <p>Le recouvrement de toit n'excède pas le support de toit d'au moins 12 mm à 19 mm (1/2 po à 3/4 po), nous recommandons l'installation d'un larmier compensatoire. <b>Nous recommandons de consulter un entrepreneur licencié afin d'évaluer et corriger cette situation.</b></p> |

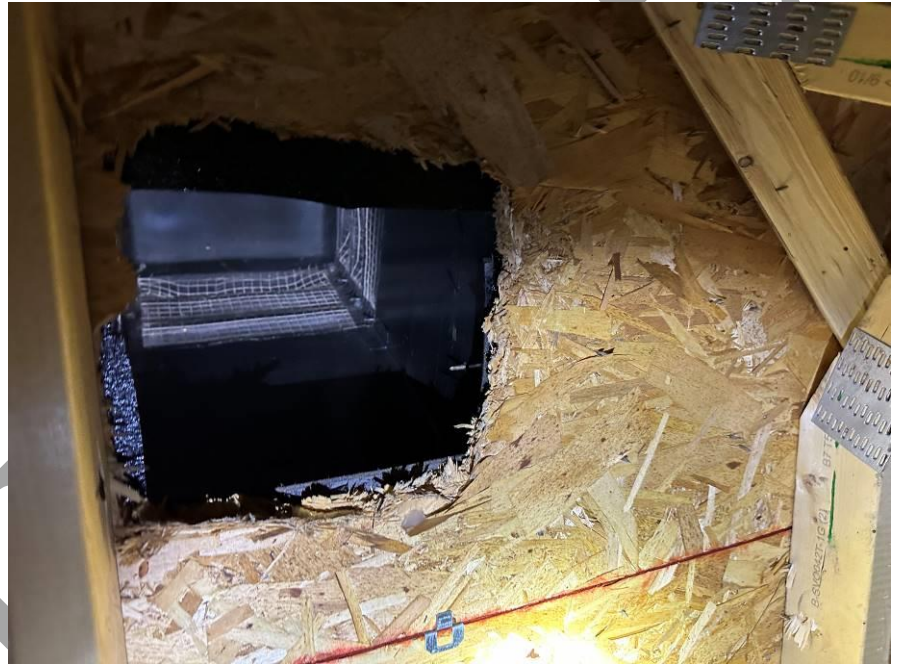
| Étape | Composante | Commentaires |
|---|---|---|
| 357. | Ventilation | <p>Ventilation par soffite. Ventilation de type Maximum.</p> <p>L'ouverture de l'évent de toit est sous dimensionnée. Nous recommandons de corriger afin de maximiser l'efficacité de l'appareil et d'améliorer la circulation d'air au grenier.</p> |

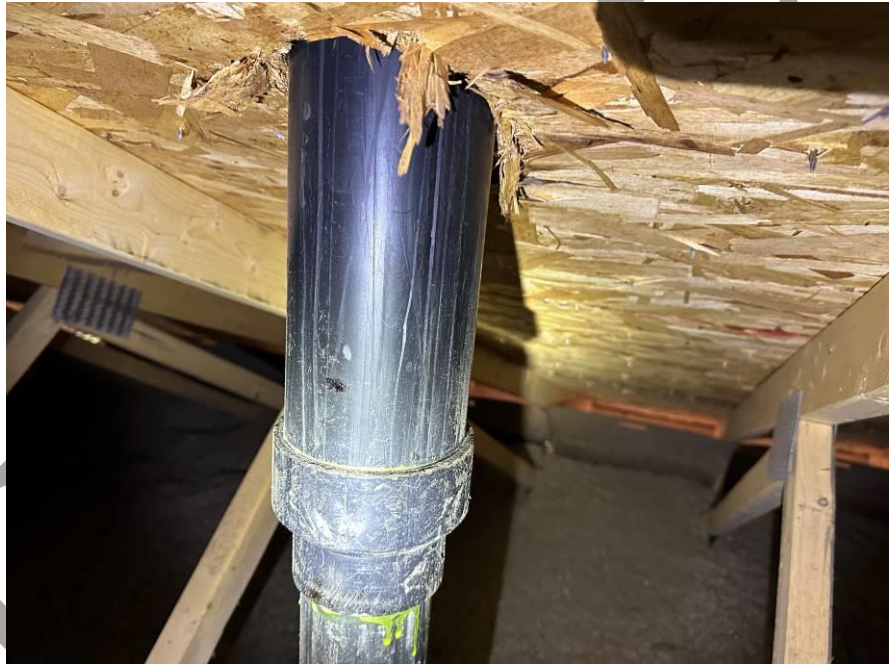
| Étape | Composante | Commentaires |
|---|---|---|
| 358. | Évent de Plomberie | <p>Plastique. L'évent de plomberie se ventile à l'extérieur.</p> <p>Infiltration d'eau active observée par l'évent de plomberie. Nous recommandons de sceller afin d'éviter des dommages supplémentaires.</p> |

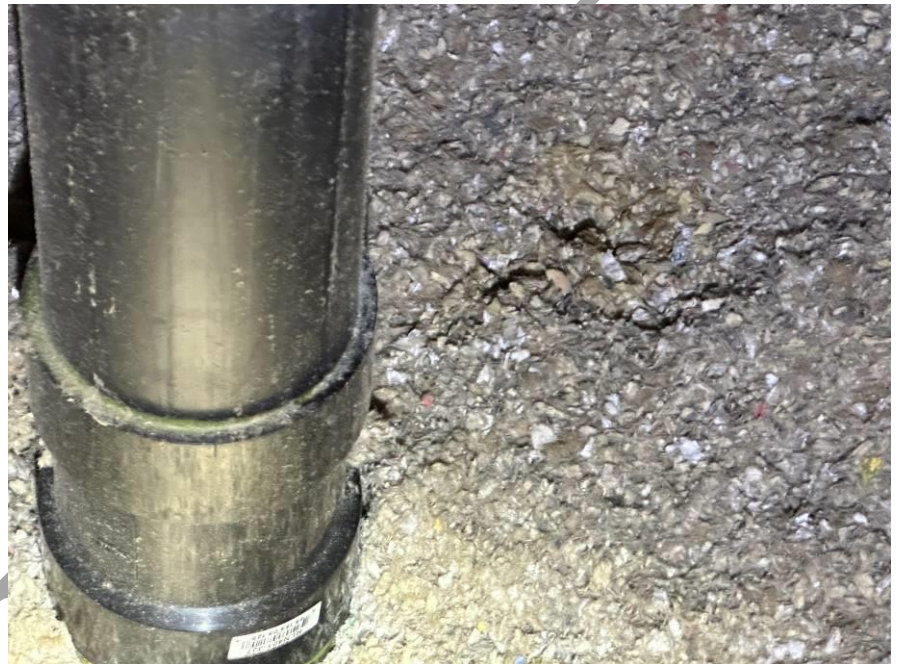
| Étape | Composante | Commentaires |
|---|---|---|
| 358a. | Évent de Plomberie (suite) | Infiltration d'eau active observée par l'évent de plomberie (photo suite). |

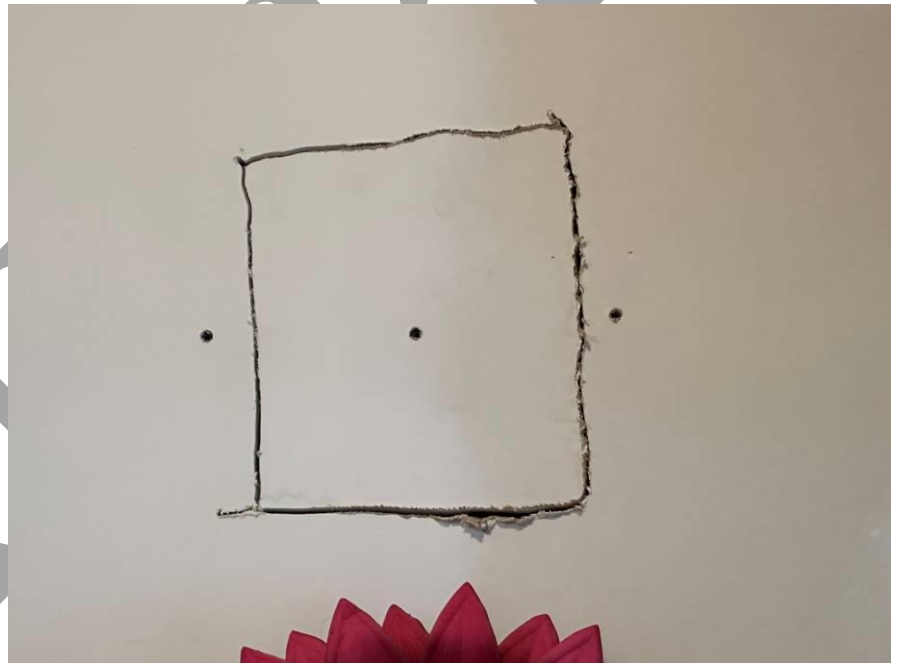
| Étape | Composante | Commentaire |
|---|---|---|
| 413. | Murs | Gypse/Plâtre. Travaux à compléter. |

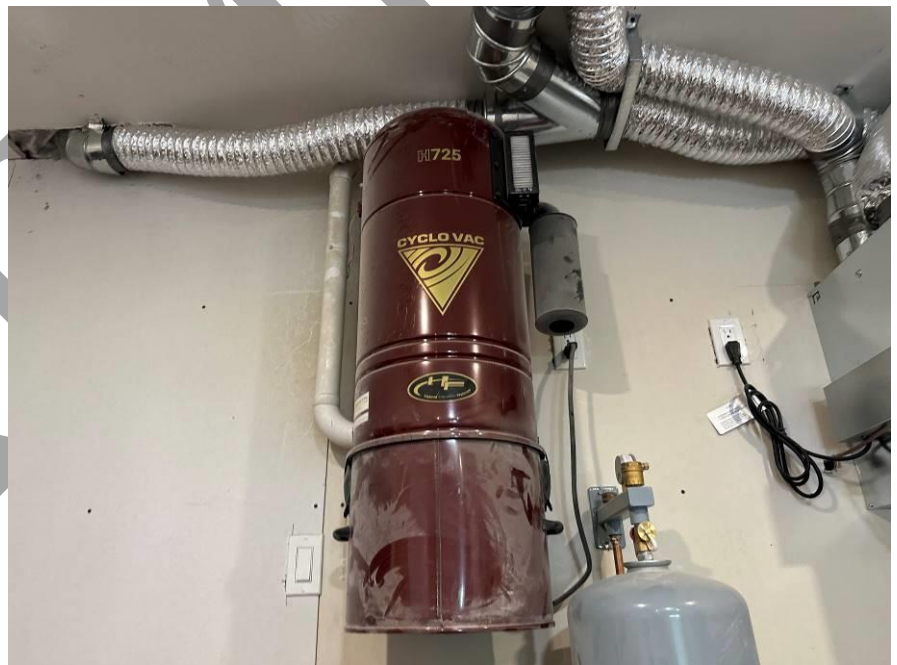
Conduits n'offrant aucune résistance au feu/monoxyde de carbone présents au garage. Ceci est inadéquat. Nous recommandons de corriger afin d'assurer l'intégrité du facteur retardant et éviter la propagation des gaz vers l'intérieur du bâtiment.

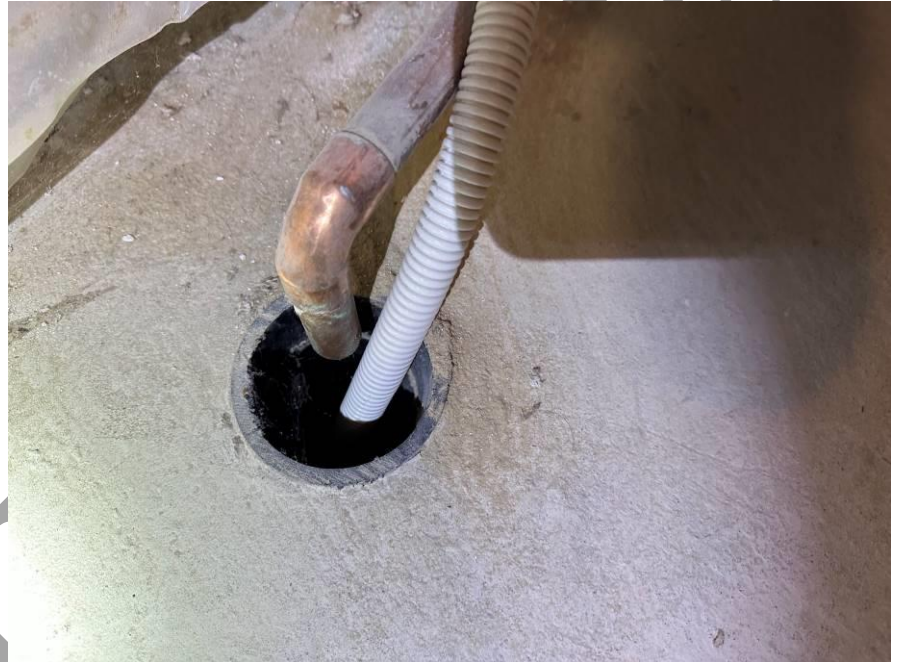
| Étape | Composante | Commentaires |
|---|---|---|
| 506a. | Système d'Égout<br>(suite) | Drain de plancher visualisé.<br><br>Grille/couvercle manquant au drain. Nous en recommandons l'installation par mesure de sécurité et afin d'éviter toute obstruction. |

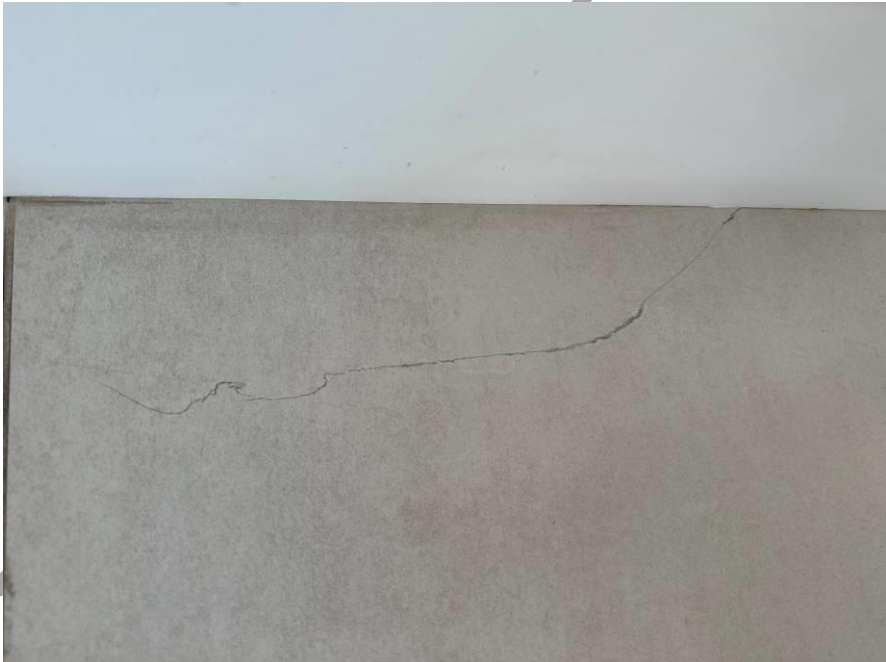
| Étape | Composante | Commentaires |
|---|---|---|
| 1177. | Plancher | Céramique/Porcelaine. Tuiles fissurées. Réparer ou remplacer au besoin. |

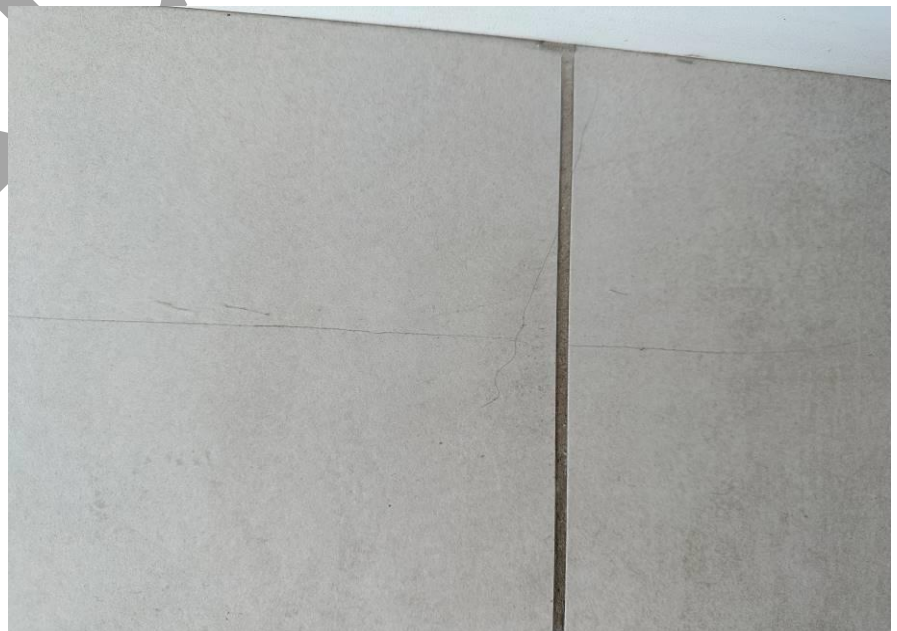
| 1202. | Plancher | Céramique/Porcelaine. Tuiles fissurées. Réparer ou remplacer au besoin. |

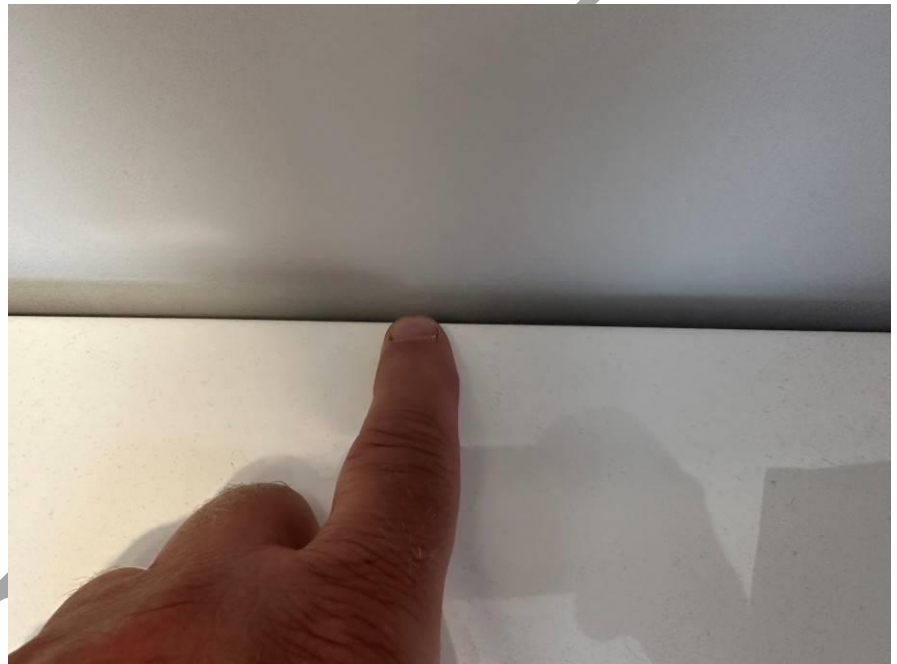
| Étape | Composante | Commentaires |
|---|---|---|
| 1247a. | Comptoir / Armoire #2 | Sceller au mur afin d'éviter des dommages causés par l'accumulation/l'infiltration d'eau. |

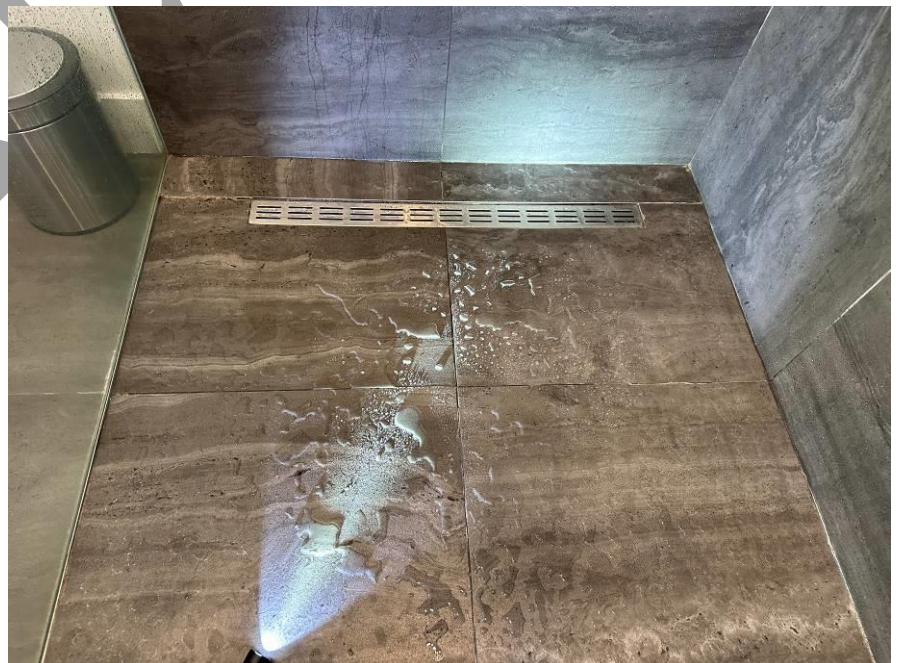
| Étape | Composante | Commentaires |
|---|---|---|
| 1289. | Douche / Environ | <p>Par mesure préventive, nous recommandons de maintenir un joint étanche entre les murs et la douche et entre le plancher et la douche afin d'éviter des dommages causés par l'infiltration d'eau.</p> <p>Pente de drainage inadéquate observée, l'eau ne s'écoule pas entièrement. <b>Nous recommandons de consulter un entrepreneur licencié afin d'évaluer et corriger cette situation.</b></p> |
