## **RAPPORT D'INSPECTION PRÉACHAT**

**No. d'inspection: 2023000000**

**Date d'inspection: 4 septembre 2023**

**Adresse: 1 Première Rue, Ville, QC**

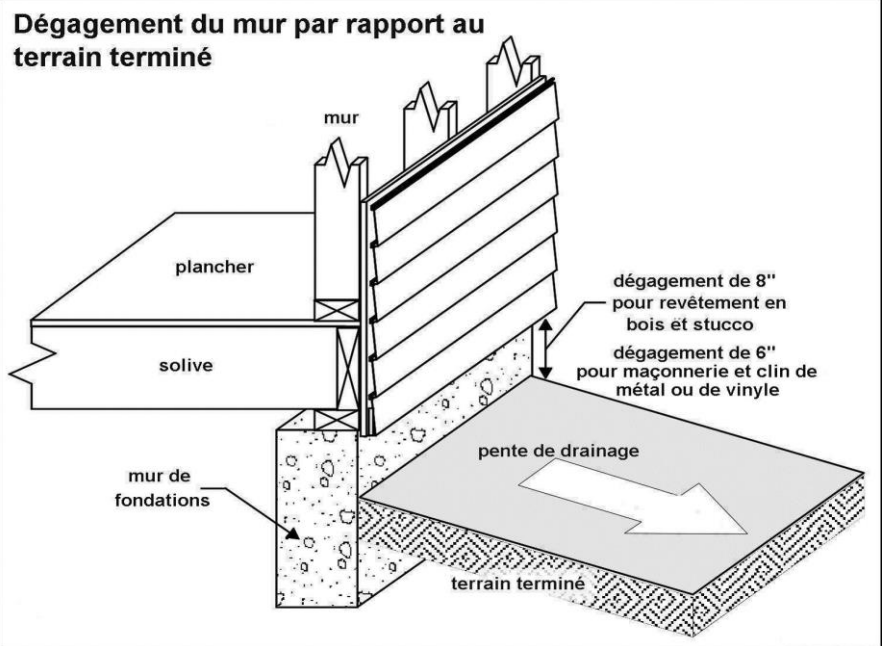
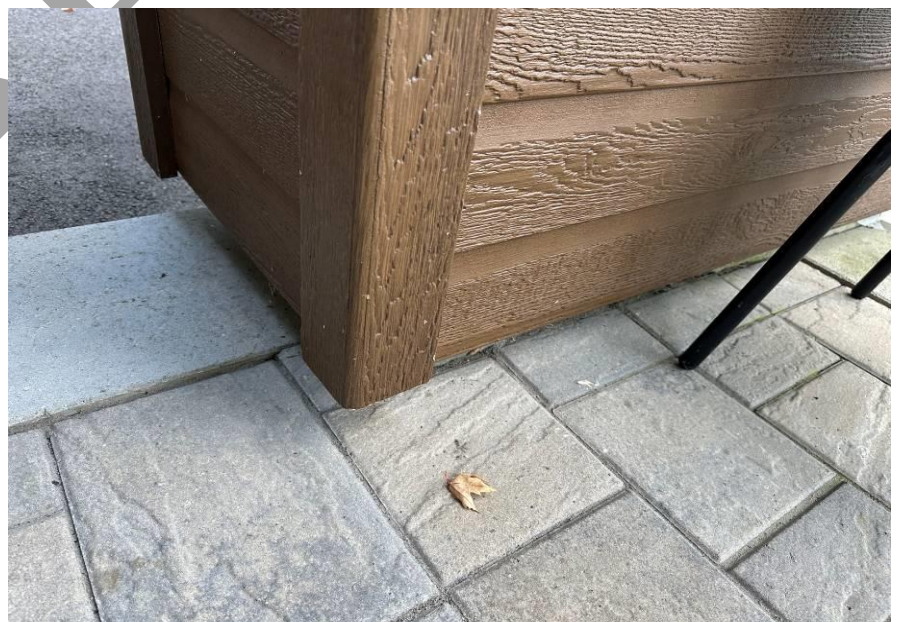
| Étape | Composante | Commentaires |
|---|---|---|
| 106.2a. | Revêtement #2 (suite) | Le revêtement extérieur est trop bas par endroits. Ceci est inadéquat. La fondation doit excéder le sol de 150 à 200 millimètres (6 à 8 po) selon le type de revêtement. Nous recommandons d'éloigner le sol du revêtement afin d'obtenir une ventilation adéquate et d'éviter la détérioration prématurée du revêtement. |

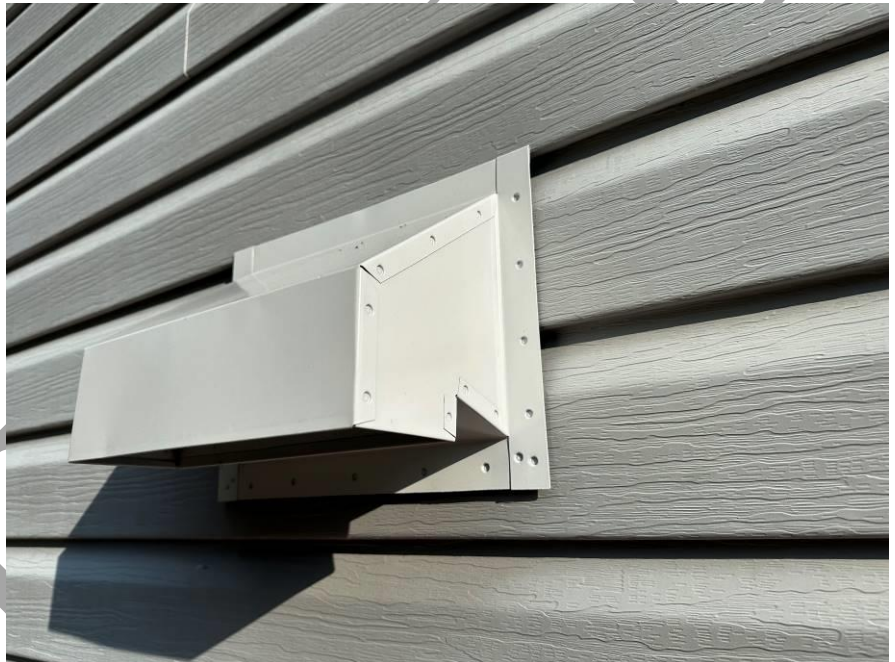
| Étape | Composante | Commentaires |
|---|---|---|
| 106c. | Commentaires<br>Revêtement | L'eau est destructive et peut s'infiltrer dans n'importe quelle ouverture aussi minime soit-elle. Il est donc important d'assurer l'étanchéité de l'enveloppe du bâtiment. Par mesure de prévention, nous recommandons donc de sceller toutes ouvertures et projections (portes, fenêtres, cheminée, luminaires, prises électriques et autres) afin d'éviter des dommages causés par l'infiltration d'eau. |

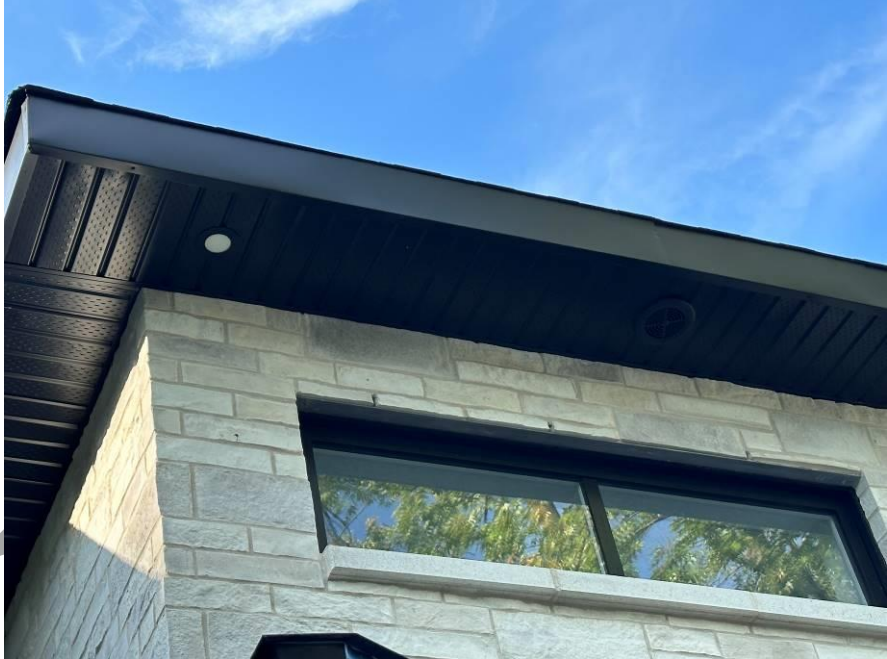
| Étape | Composante | Commentaires |
|---|---|---|
| 110. | Gouttières et Descentes | Aucun système de gouttière/descente. Nous en recommandons l'installation ainsi que des rallonges au bas des descentes afin d'éloigner l'eau de la fondation. |

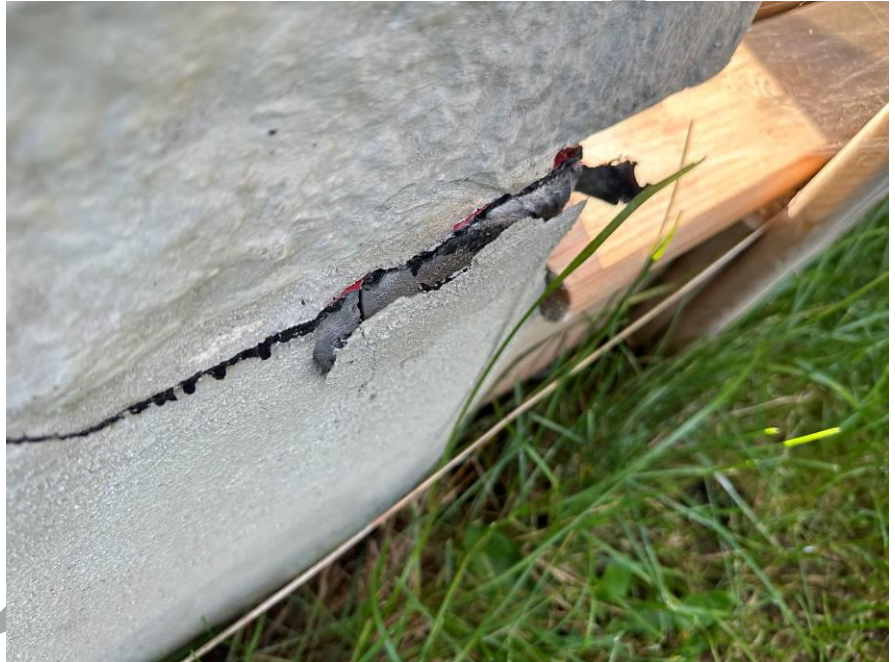
| Étape | Composante | Commentaires |
|---|---|---|
| 113a. | Fondation (suite) | Le crépi se détache par endroits. Réparer ou remplacer au besoin. |

Crépi manquant au côté gauche. Nous en recommandons l'application afin de protéger la fondation.

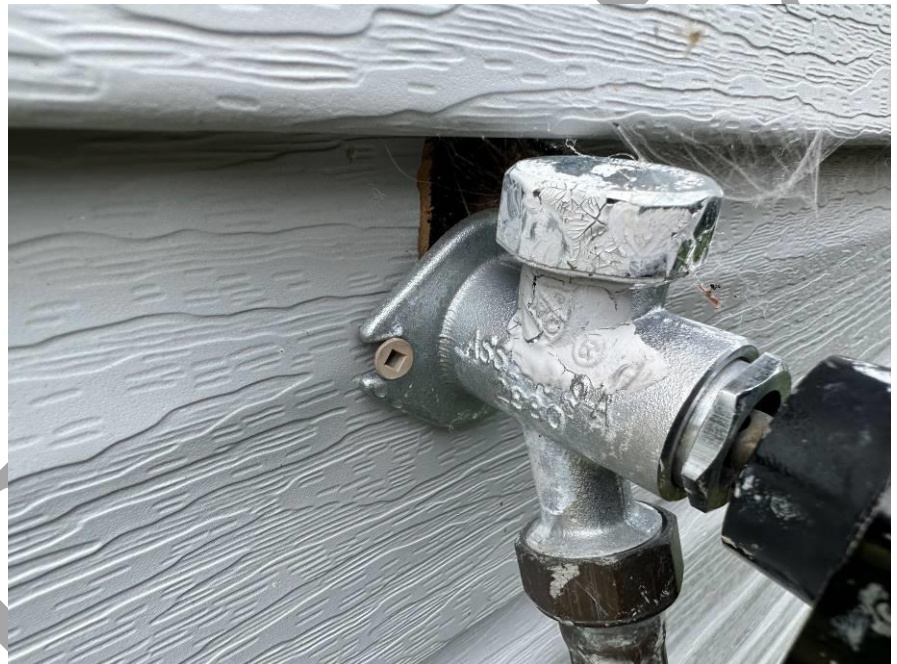
| Étape | Composante | Commentaires |
|---|---|---|
| 114. | Robinet Extérieur | Situé au côté gauche.<br><br>Un brise vide est présent. L'écoulement de l'eau se fait correctement. Nous recommandons de sceller autour de la robinetterie afin d'éviter des dommages causés par l'infiltration d'eau et l'humidité. |

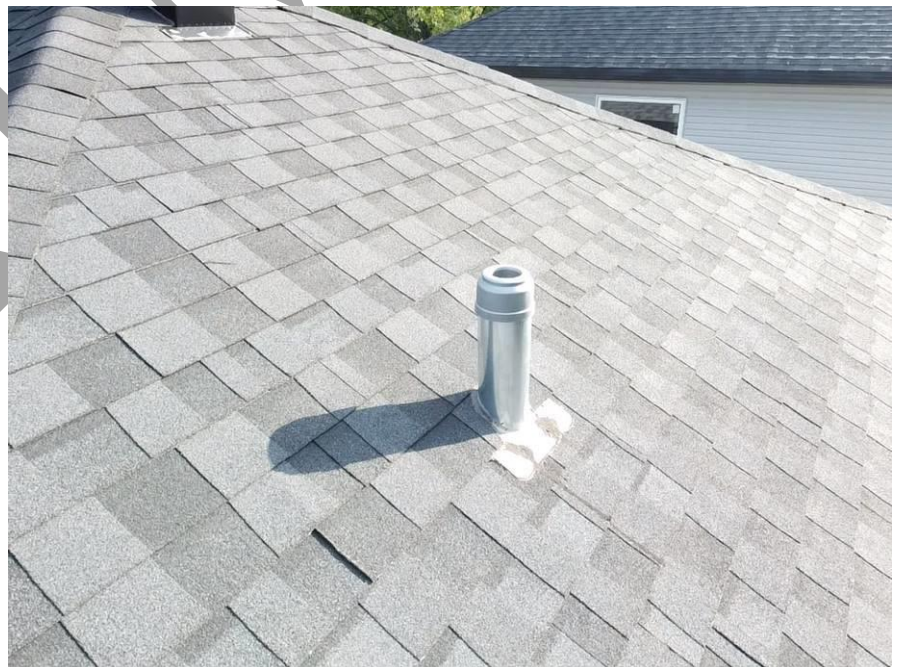
| Étape | Composante | Commentaires |
|---|---|---|
| 303a. | Évents & Projections | Évent de plomberie et ventilateur de toit présents. Examen limité car le toit n'a pas été accédé. |

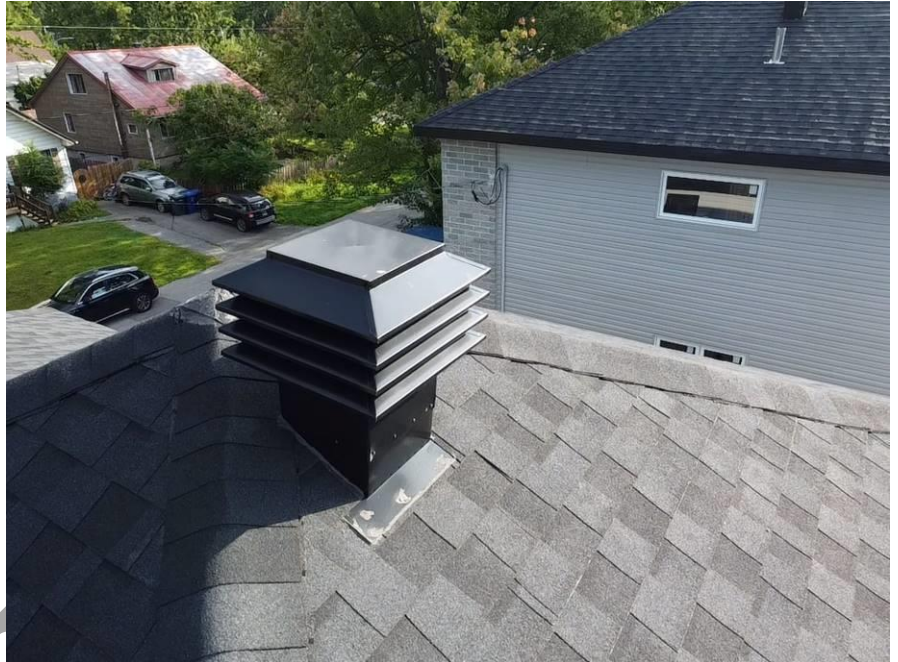
| Étape | Composante | Commentaires |
|---|---|---|
| 303b. | Évents & Projections | Ventilateur de toit présents (photo suite). |

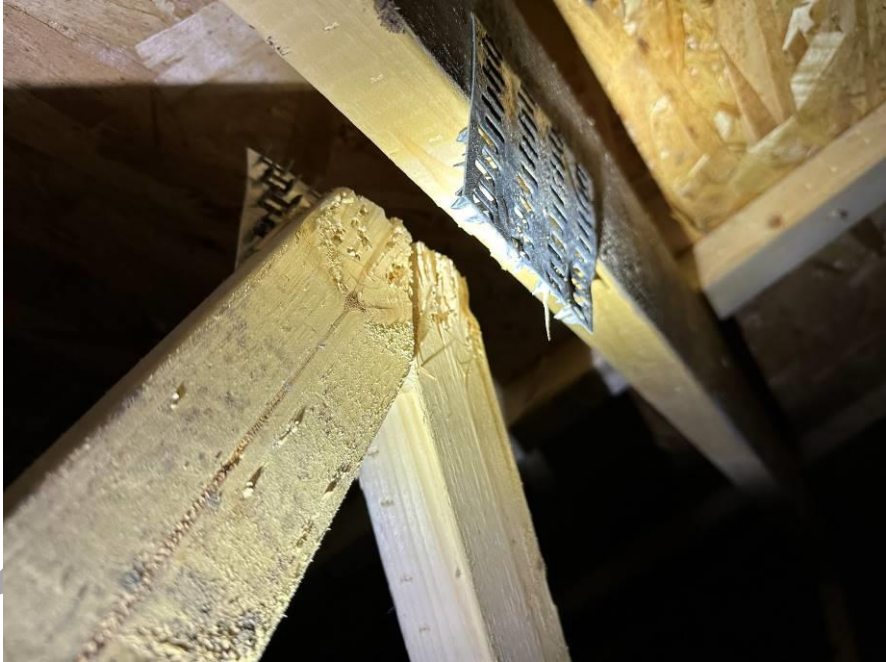
| Étape | Composante | Commentaires |
|---|---|---|
| 352. | Structure | Fermes. Ferme brisée observée. Nous recommandons de les doubler afin de solidifier/renforcer la structure. |

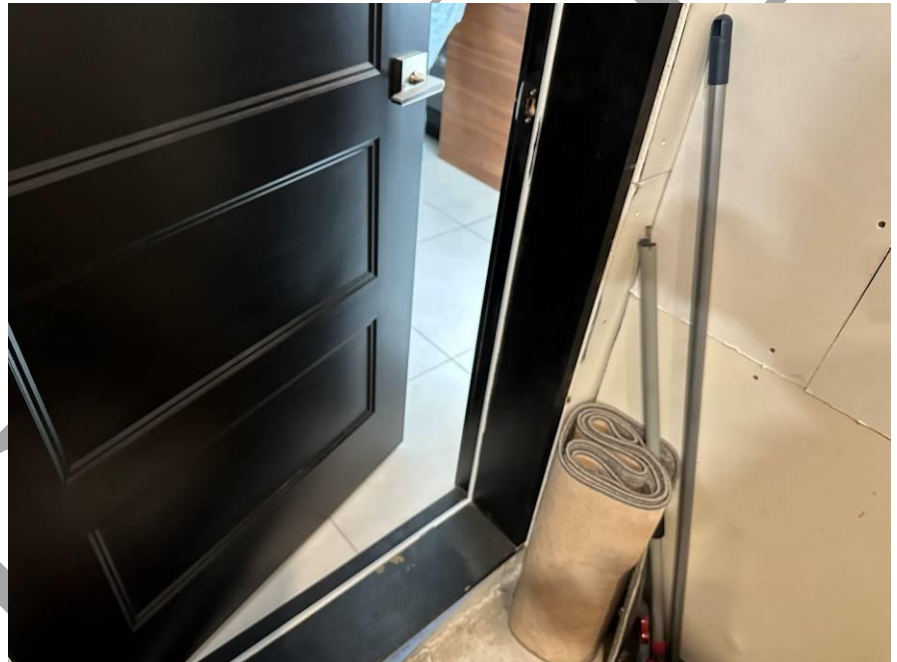
| Étape | Composante | Commentaire |
|---|---|---|
| 411. | Porte Retardante | <p>La porte est fonctionnelle et la quincaillerie est satisfaisante.</p> <p>Un ferme-porte est installé, par mesure de sécurité.</p> <p>Nous recommandons d'ajuster le ferme-porte afin d'assurer un fonctionnement adéquat et sécuritaire.</p> |

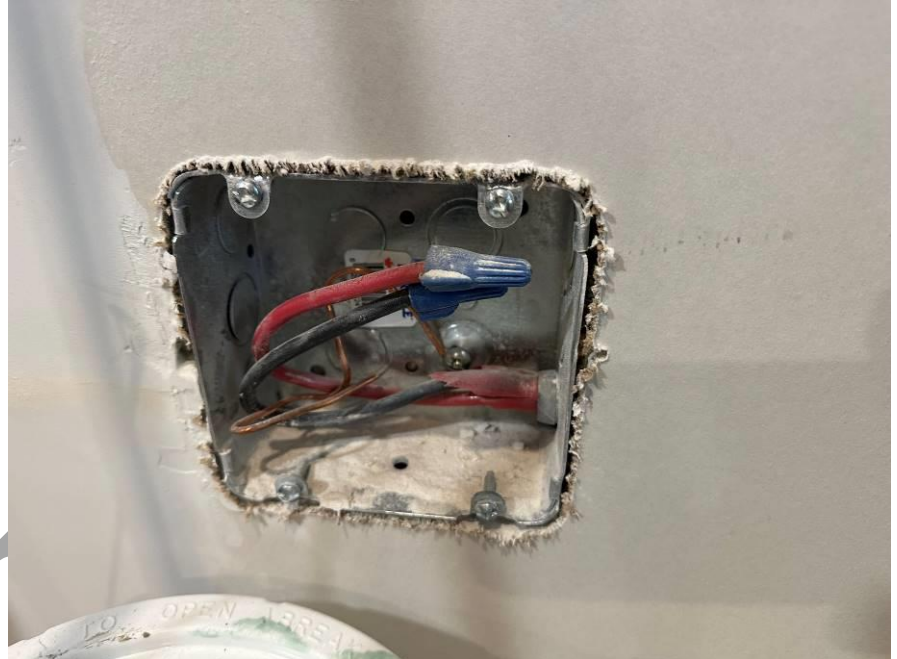
| Étape | Composante | Commentaire |
|---|---|---|
| 415. | Électricité | Les prises accessibles fonctionnent. Boîtes de jonction ouvertes observées. <b>Par mesure de sécurité, nous recommandons de fermer par un couvercle.</b> |

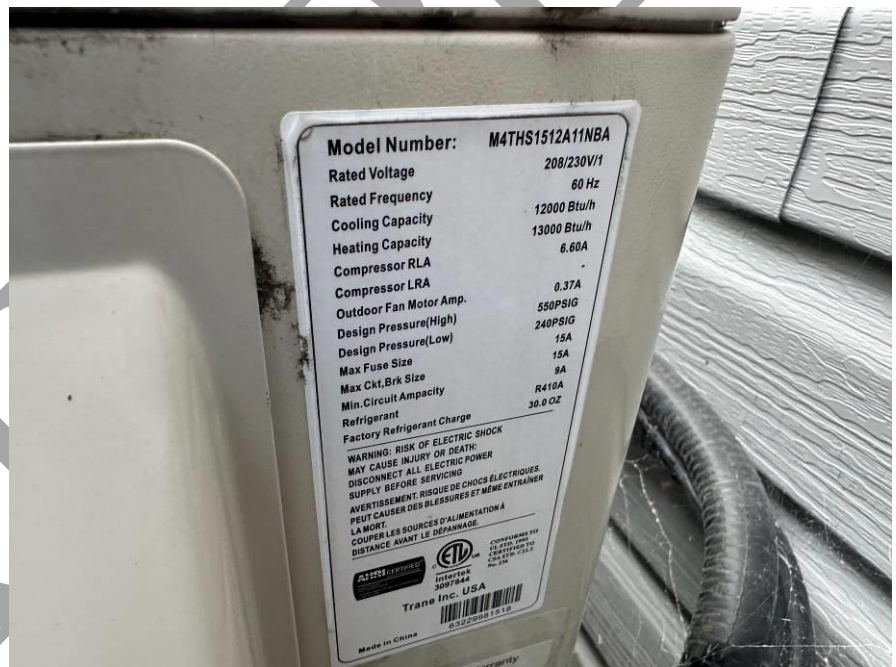
| Étape | Composante | Commentaires |
|---|---|---|
| 501.3. | Pompe Thermique #2 | Fonctionnel. Unité murale. Située au 2 <sup>e</sup> étage. |

Une pompe thermique est en fait un appareil d'air climatisé qui peut inverser son cycle. Son fonctionnement en position « chaud ou froid » est une indication que les principales composantes (compresseur, ventilateur, serpentín) sont fonctionnelles. Une ventilation adéquate est importante pour un fonctionnement efficace. Le filtre devrait être gardé propre. **Nous recommandons de faire évaluer et examiner le système complet par un spécialiste en chauffage afin d'assurer le bon fonctionnement du système.**

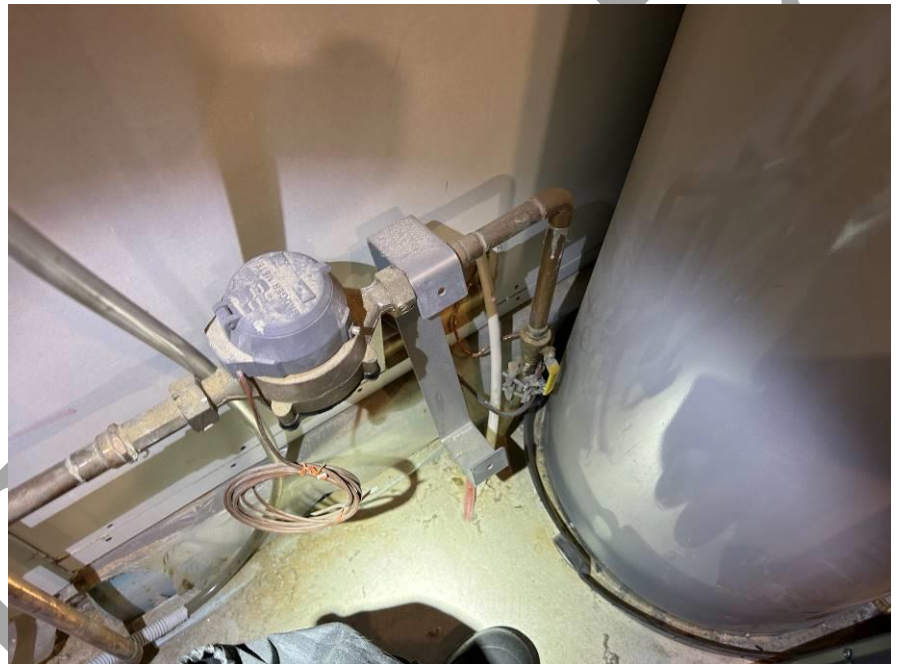
Le robinet d'arrêt principal est situé au garage. Veuillez noter que selon la norme de pratique, l'inspecteur ne doit pas faire fonctionner les dispositifs de sûreté et les robinets de contrôle d'arrêt.

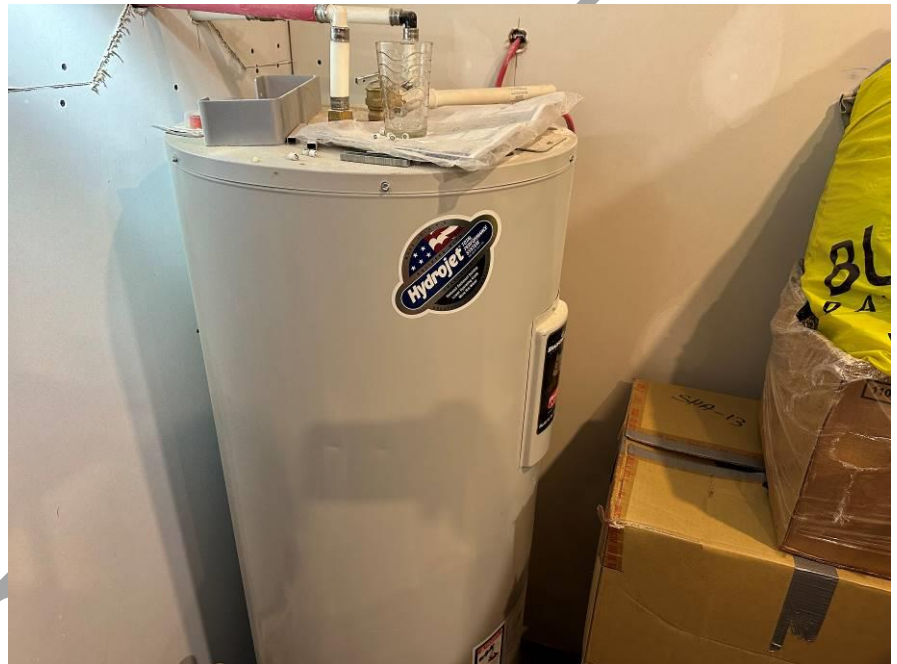
| Étape | Composante | Commentaires |
|---|---|---|
| 509. | Chauffe-Eau | Le chauffe-eau est situé au garage. Nous recommandons de maintenir le chauffe-eau isolé afin de préserver l'énergie. |

Unité électrique. Capacité 60 gallons. Valve d'alimentation en eau froide présente. Soupape de sûreté installée. Tuyau d'évacuation présent.

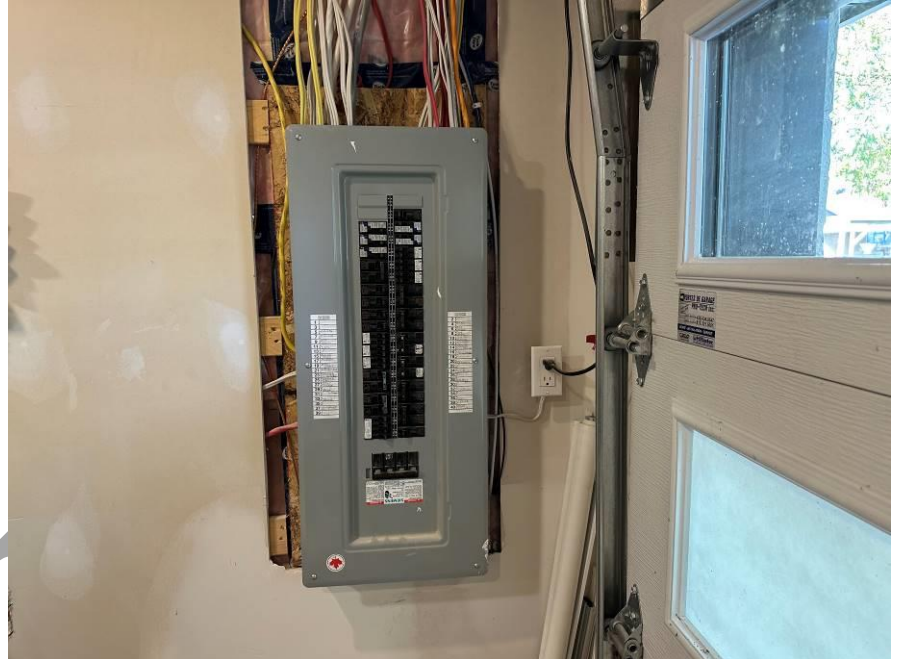
| Étape | Composante | Commentaires |
|---|---|---|
| 510. | Panneau Électrique | Le panneau électrique est situé au garage. Nous recommandons, par mesure de sécurité, l'installation d'un boîtier autour du panneau et d'en assurer l'étanchéité. |

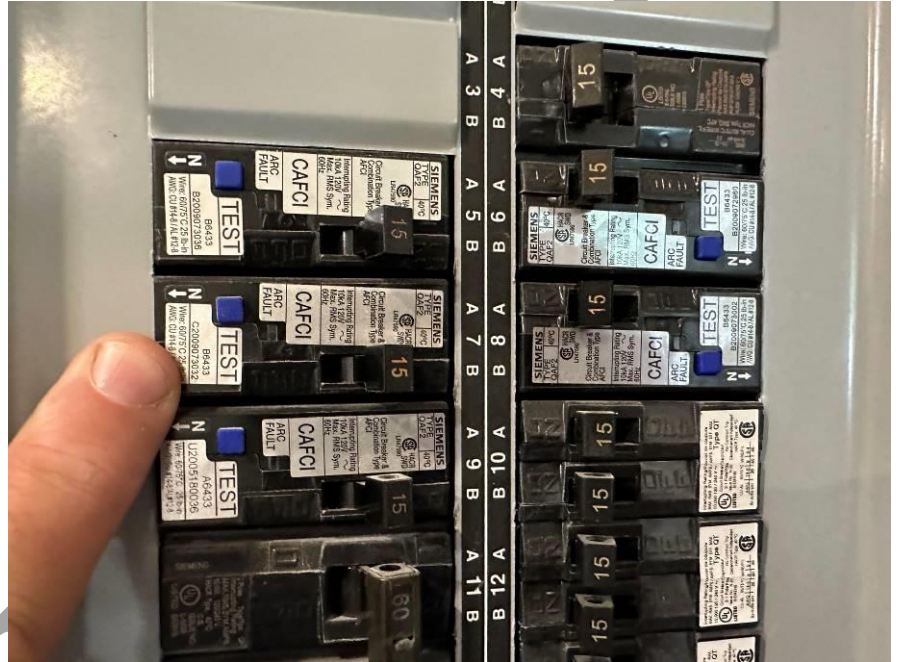
| Étape | Composante | Commentaires |
|---|---|---|
| 510a. | Panneau Électrique (suite) | Disjoncteur anti-arcs (DAA) présent. |

Le panneau électrique est installé trop haut. Dans un logement, le panneau doit être installé de façon à ce qu'aucune manette de commande d'un disjoncteur ne soit placée à plus de 1,7 m (5 pi 6 po) au-dessus du plancher fini. **Nous recommandons de consulter un électricien licencié afin d'évaluer et corriger cette situation.**

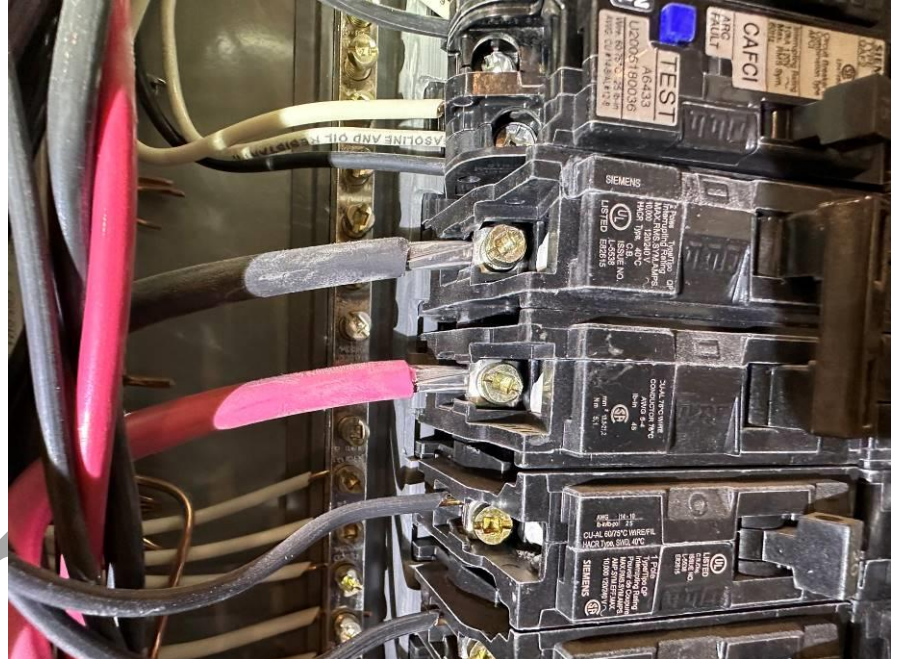
| Étape | Composante | Commentaires |
|---|---|---|
| 510b. | Panneau Électrique<br>(suite) | Graisse antioxydante manquante aux raccords du filage d'aluminium. <b>Nous recommandons de consulter un électricien licencié afin d'évaluer et corriger cette situation.</b> |

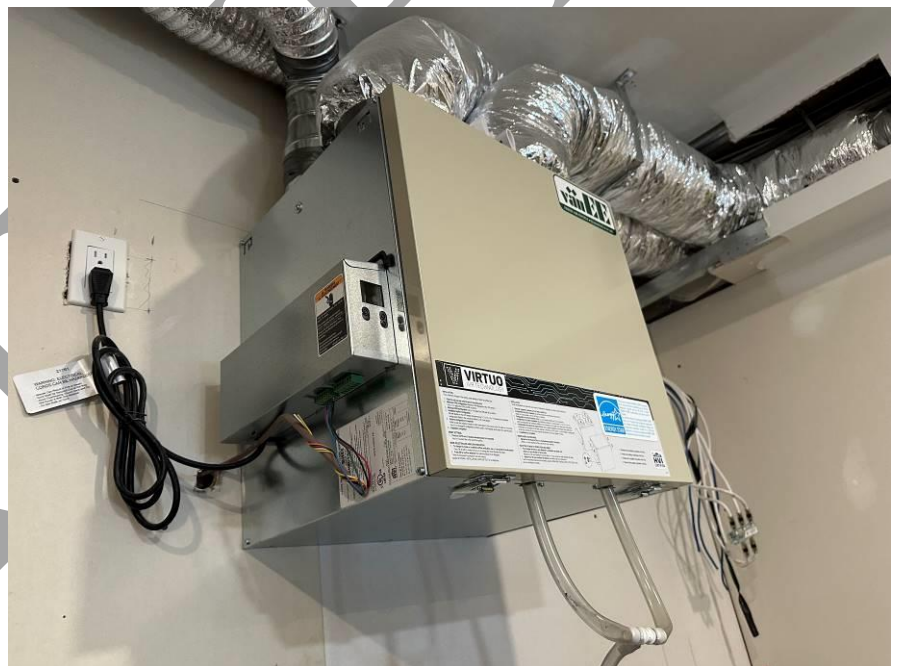
| Étape | Composante | Commentaires |
|---|---|---|
| 512. | Échangeur d'Air | <p>Une analyse de la capacité d'échange d'air de l'unité excède la portée de cette inspection. Nous recommandons de consulter un spécialiste pour une évaluation plus complète du système.</p> <p>Il est recommandé de nettoyer ou de remplacer le filtre régulièrement pendant la période d'utilisation afin de limiter la circulation de la poussière dans les conduits et d'améliorer l'efficacité du système.</p> <p>L'échangeur d'air fut déclenché afin de vérifier le fonctionnement de l'appareil.</p> <p>Situé au garage. <a href="#">Voir garage commentaire #425.</a></p> |

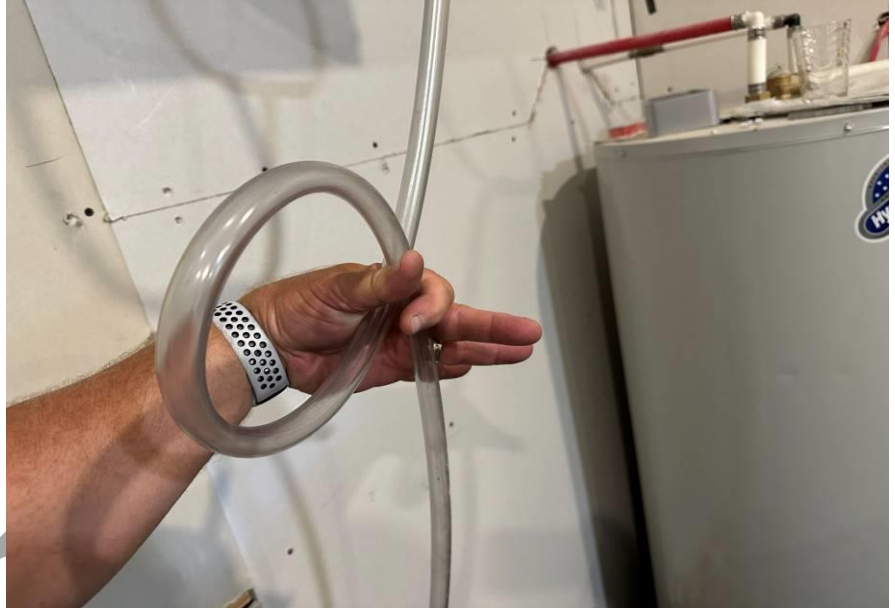
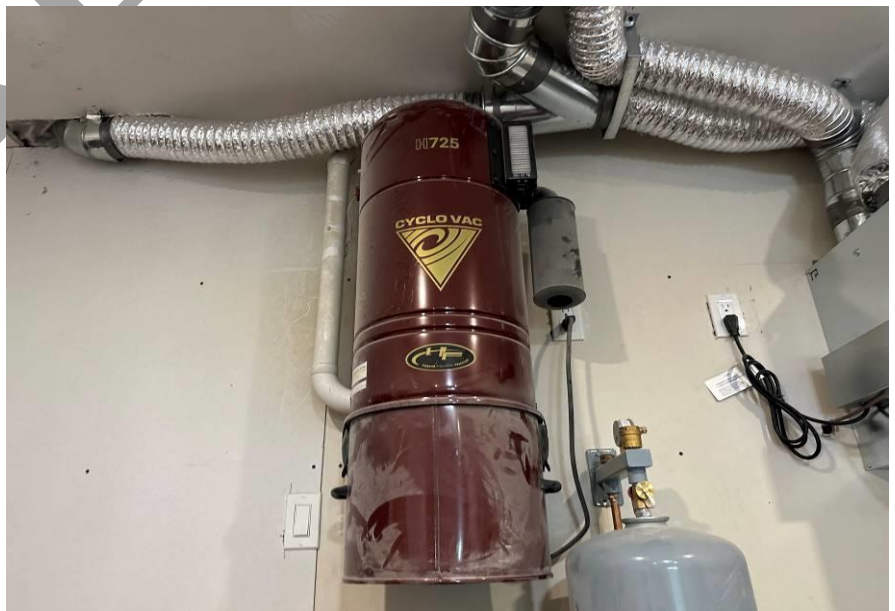
| Étape | Composante | Commentaires |
|---|---|---|
| 512. | Échangeur d'Air | Le tuyau de condensation est mal disposé. Nous recommandons de corriger ceci. Nous recommandons de vous référer au manuel de l'utilisateur. |

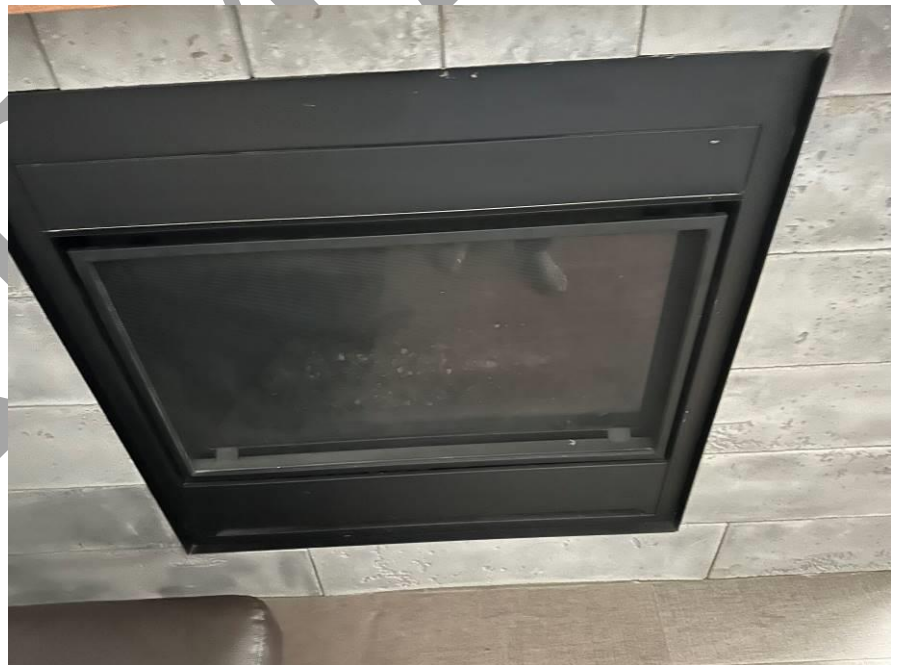
| Étape | Composante | Commentaires |
|---|---|---|
| 514. | Foyer au Gaz | <p>Situé au salon. Non vérifié. Tel qu'indiqué à notre entente d'inspection et dans la norme de pratique de l'Association des Inspecteurs en Bâtiment du Québec (AIBQ), ceci dépasse la portée de notre inspection.</p> <p>Cet appareil n'est pas raccordé car aucun réservoir au gaz est présent.</p> <p>Les foyers au gaz, (chauffage d'appoint) etc. sont des appareils spécialisés faisant l'objet de permis et d'exigences particulières, leur installation (appareil et cheminée) doit être conforme aux normes. <b>Nous recommandons d'obtenir du propriétaire vendeur un certificat de conformité et/ou de consulter votre compagnie d'assurance pour vérifier ces permis et exigences et pour une inspection complète du système afin d'en assurer la sécurité.</b></p> |

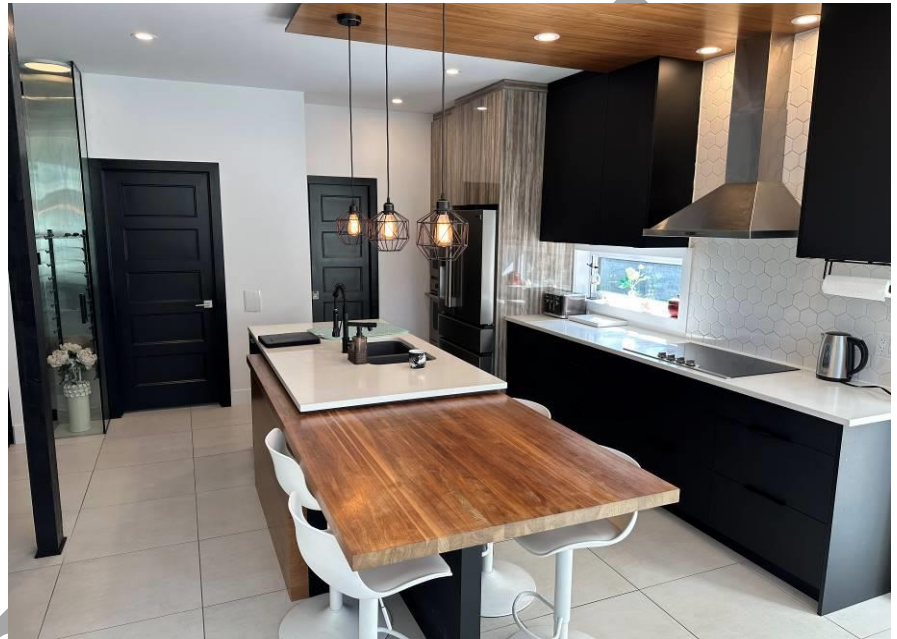
| 1202. | Plancher | Céramique/Porcelaine. Tuiles fissurées. Réparer ou remplacer au besoin. |

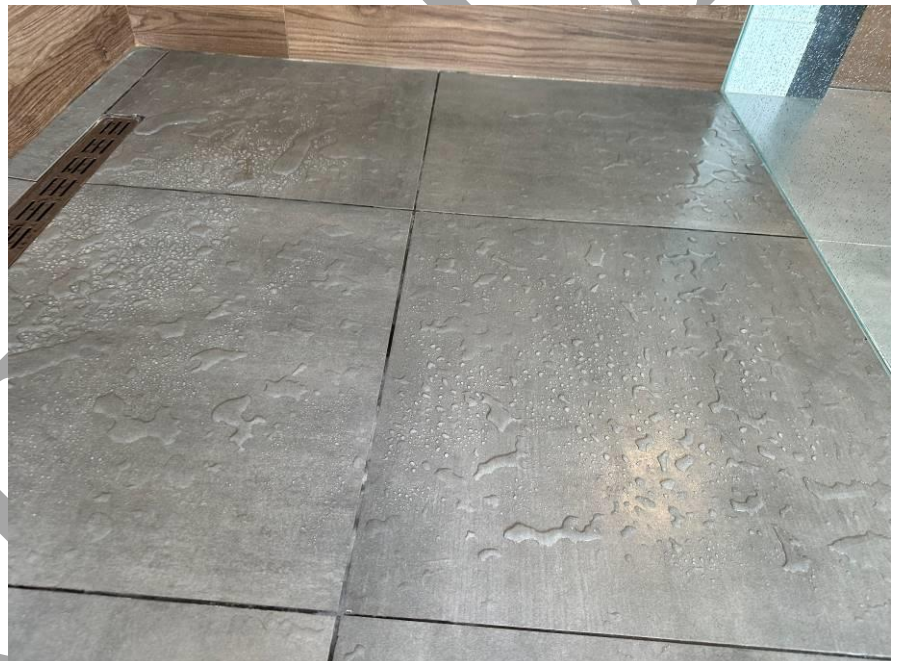
Pente de drainage inadéquate observée, l'eau ne s'écoule pas entièrement. **Nous recommandons de consulter un entrepreneur licencié afin d'évaluer et corriger cette situation.**

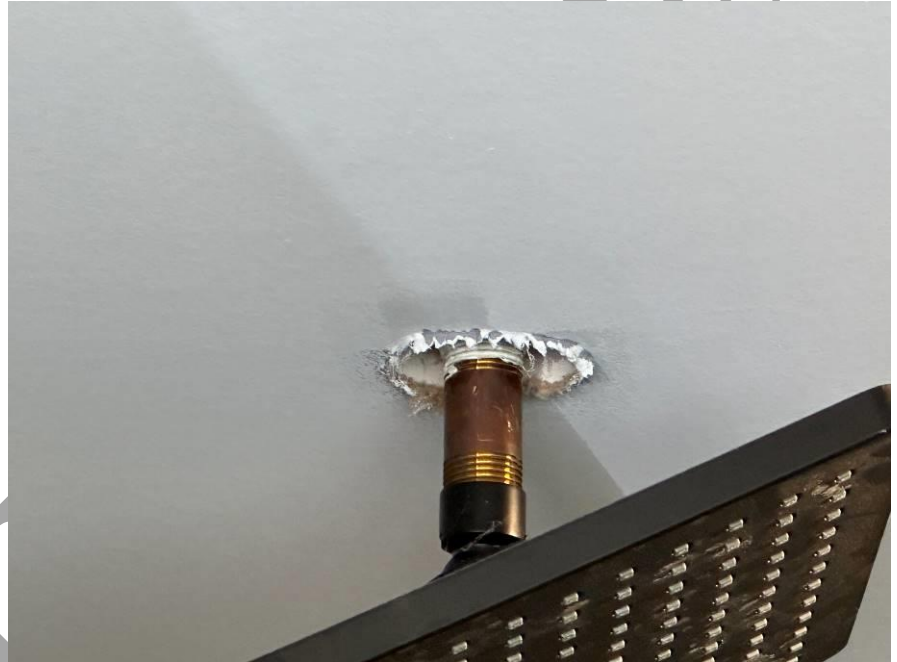
| Étape | Composante | Commentaires |
|---|---|---|
| 1291. | Douche / Robinet | Finition manquante au plafond. Nous recommandons l'exécution de travaux de réparation. |

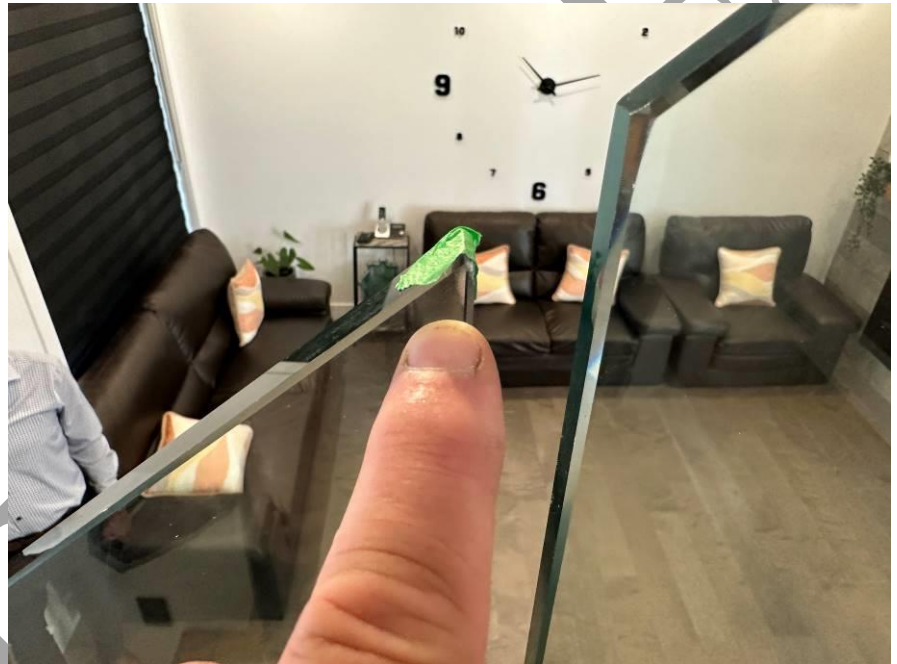
| Étape | Composante | Commentaires |
|---|---|---|
| 1435. | Garde-Corps / Main Courante / Balustres | Verre trempé. Deux (2) panneaux sont endommagés. Réparer ou remplacer au besoin. |

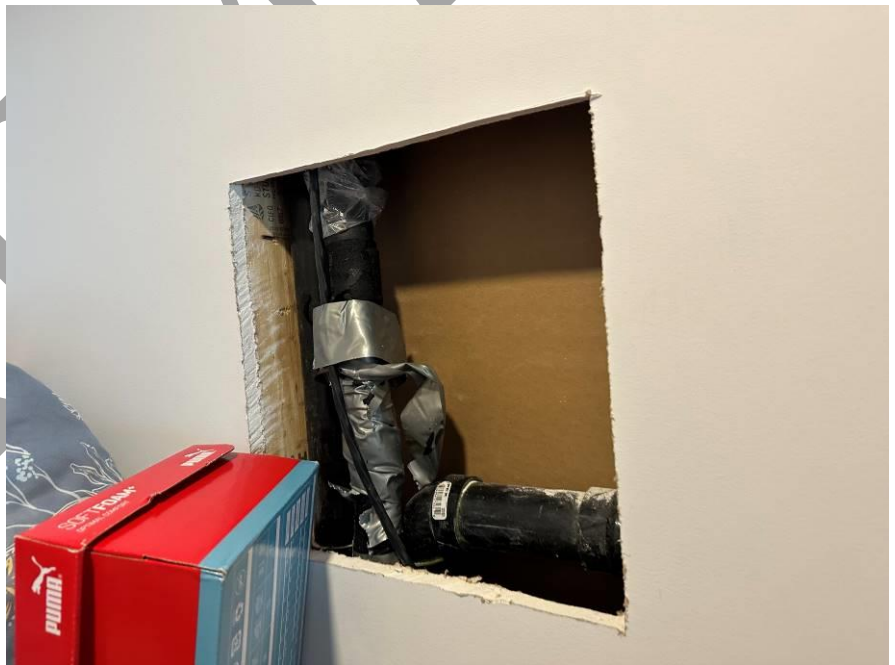
| Étape | Composante | Commentaires |
|---|---|---|
| | | Mur endommagé. Nous recommandons l'exécution de travaux de réparation. |

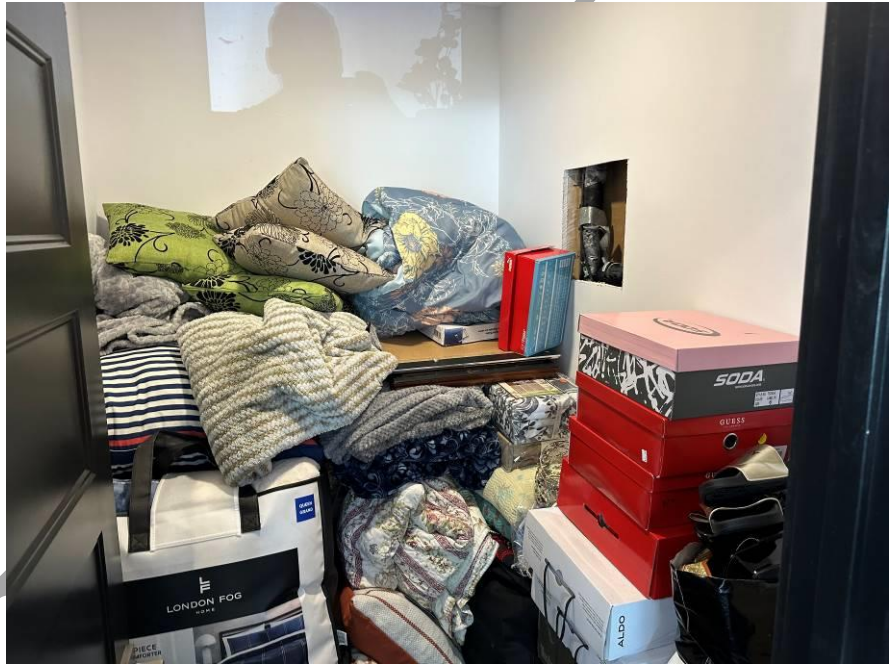
| Étape | Composante | Commentaires |
|---|---|---|
| 1509. | Garde-Robe | Tablette et/ou pôle manquantes. Nous en recommandons l'installation. |

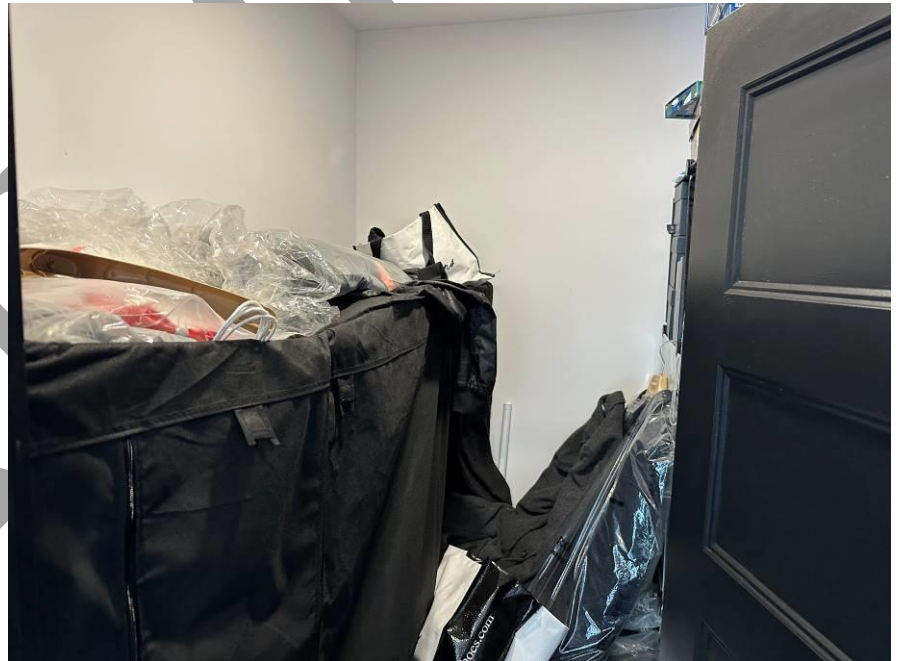
| Étape | Composante | Commentaires |
|---|---|---|
| 1529. | Garde-Robe | De type walk-in. Tablette et/ou pôle manquantes. Nous en recommandons l'installation. |
